車両品質評価書

評価番号　V0212600003595097 -

年式 車名	H25年　ベンツ　Cクラス　セダン		
グレード	C200　ブルーエフィシェンシーアバンG		
型式	DBA-204048		
車台No.	[redacted]353		
外装色	クロ	色No.	197
全塗装	無	定員	5人
車検満了日	28年03月	ドア数	4
排気量	1800cc	燃料	ガソリン
シフト	FAT	駆動	2WD
車歴	自家用	モデル	DR
メーター	交換無	走行距離	23千km
現メータ指示距離		交換時走行距離

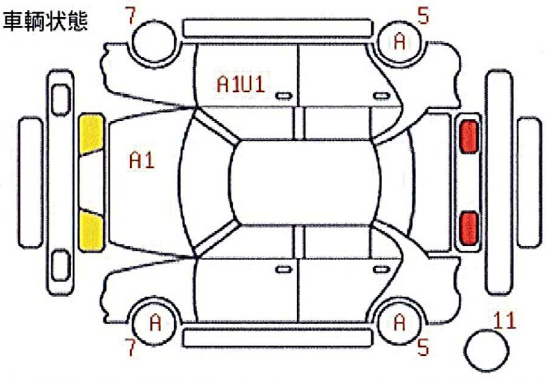
車輌状態

シート焦げ<中>	外装小傷有
